Dossier de Diagnostic Technique

MISSION N° : 170902043

MISSION					
Type :	Appartement	Nbre pièces :	2	Lot :	Nc
Cadastre :	000AI0066	Bâtiment :	-	Lot secondaire :	-
Porte :	-	Date de visite :	03/11/2025	Escalier :	-
Accompagnateur :	PAS D'ACCOMPAGNATEUR	Opérateur :	GRENIER Cedric	Étage :	01

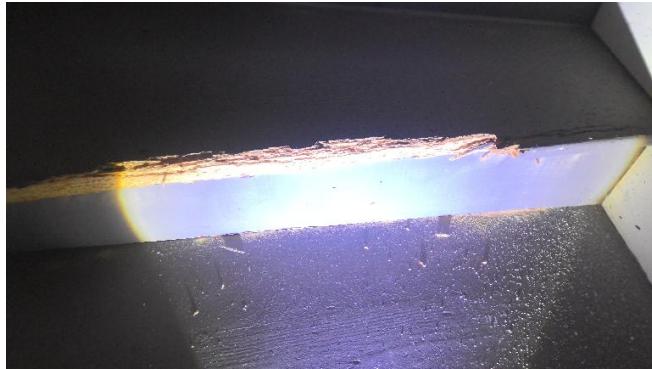
Cage d'escalier : Exemple insectes xylophages

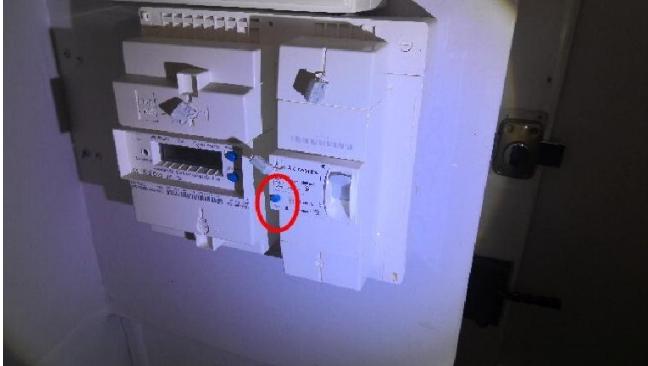
B.2.3.1 i) : La manœuvre du bouton test du (des) dispositif(s) de protection différentielle n'entraîne pas (son) leur déclenchement.

Observation : Exemple Entrée :

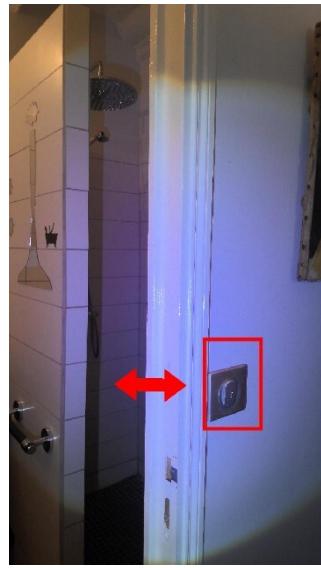
B.6.3.1 a) : Local contenant une baignoire ou une douche : l'installation électrique ne répond pas aux prescriptions particulières appliquées à ce local (adéquation entre l'emplacement où est installé le matériel électrique et les caractéristiques de ce dernier - respect des règles de protection contre les chocs électriques liées aux zones).

Observation : Exemple Salle d eau WC :

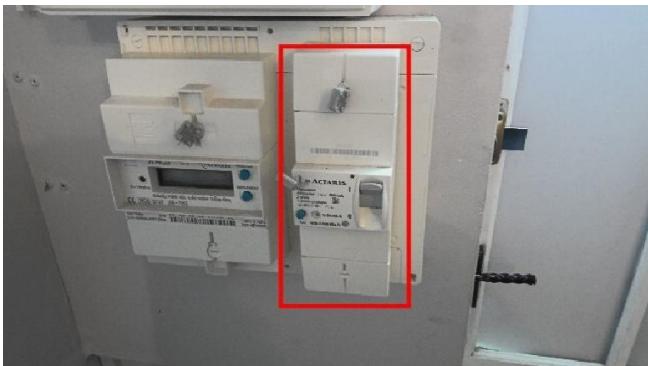
B.2.3.1 h) : Au moins un dispositif de protection différentielle ne fonctionne pas pour son seuil de déclenchement.

Observation : Exemple Entrée :

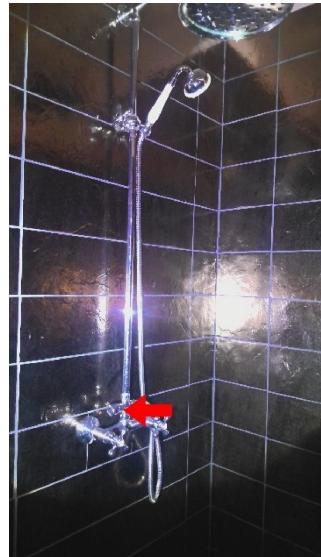
B.5.3 a) : Locaux contenant une baignoire ou une douche : la continuité électrique de la liaison équipotentielle supplémentaire, reliant les éléments conducteurs et les masses des matériels électriques, n'est pas satisfaisante (résistance supérieurs à 2 ohms).

Observation : Exemple Chambre avec salle d eau : Supérieur à 2 ohms

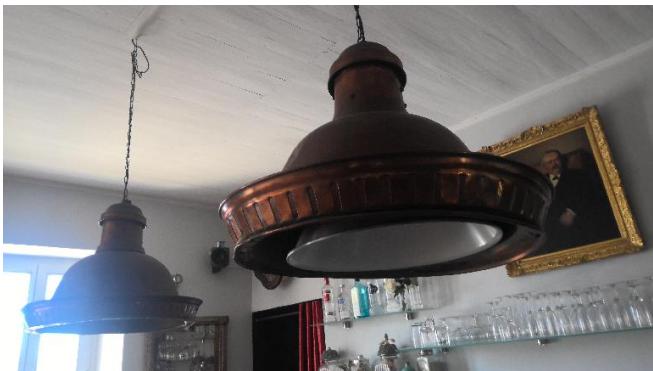
B.3.3.6 a3) : Au moins un circuit (n'alimentant pas des socles de prises de courant) n'est pas relié à la terre.

Observation : Exemple Cuisine : Luminaire métallique non relié à la terre

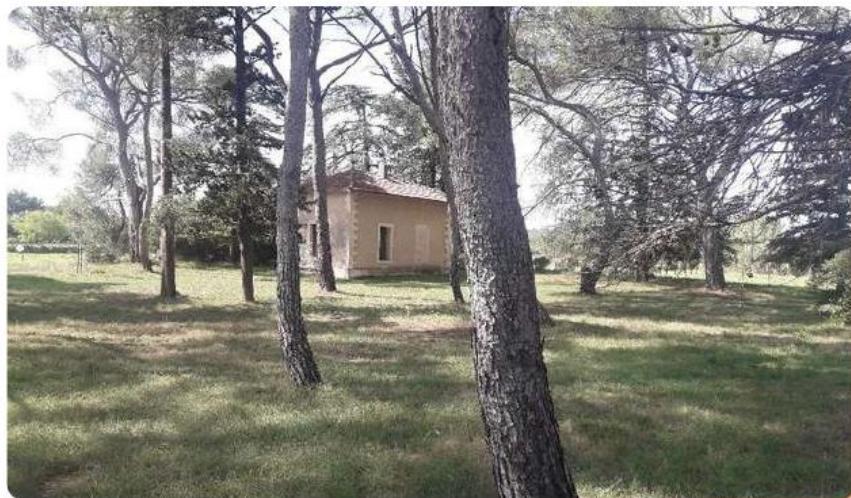
Terrain respectant les obligations de débroussaillement, source : ONF.

Le débroussaillement consiste sur une profondeur d'au moins 50 mètres¹ autour de son habitation, à réduire la quantité de végétaux et à créer des discontinuités dans la végétation restante.

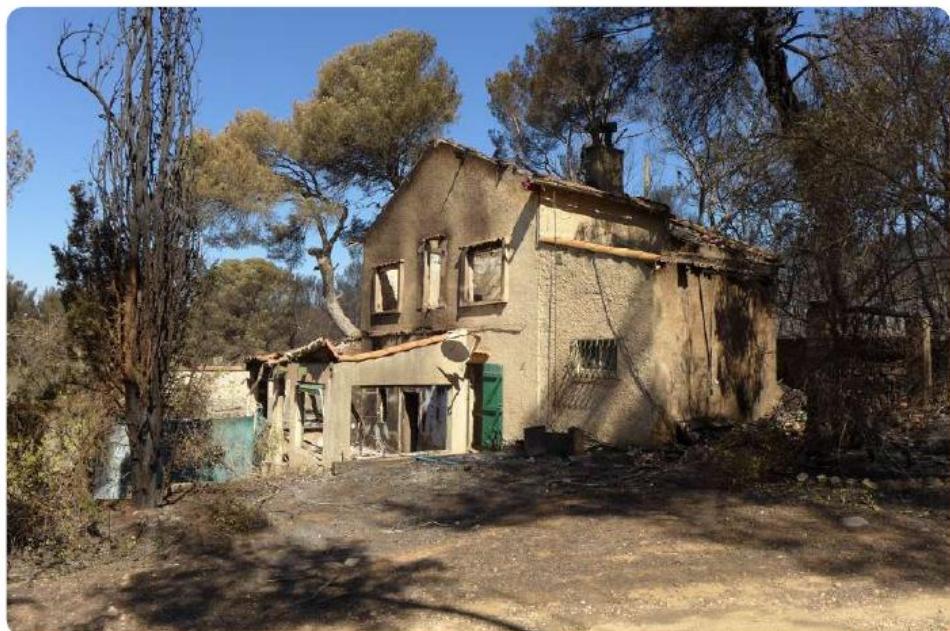
Maison non débroussaillée, partiellement détruite par le passage d'un feu, Rognac (13), source : ONF.
